Datum inventarisatie 1 maart 2023

Thermograaf: Ronald Oosterwijk Level 1 certificering 2020NL42N004

Thermografisch onderzoek

Doel: inventarisatie of er nog onregelmatigheden in de gebouwschil.

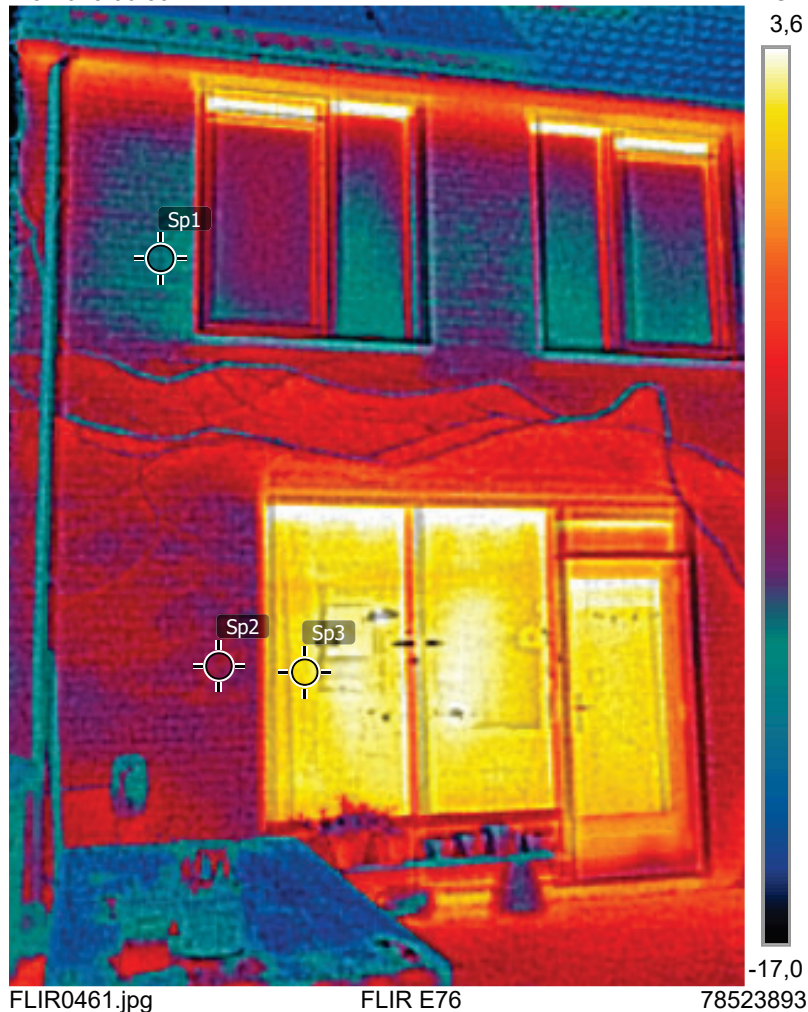
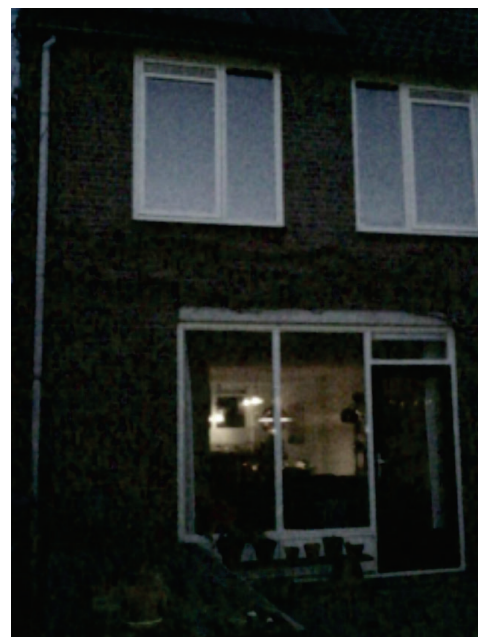
FLIR0461.jpg FLIR E76 78523893

Sp1 lager binne temperatuur boven verdieping
