Datum inventarisatie 1 maart 2023

Thermograaf: Ronald Oosterwijk Level 1 certificering 2020NL42N004

Thermografisch onderzoek

Doel: inventarisatie of er nog onregelmatigheden zijn in de gebouwschil.

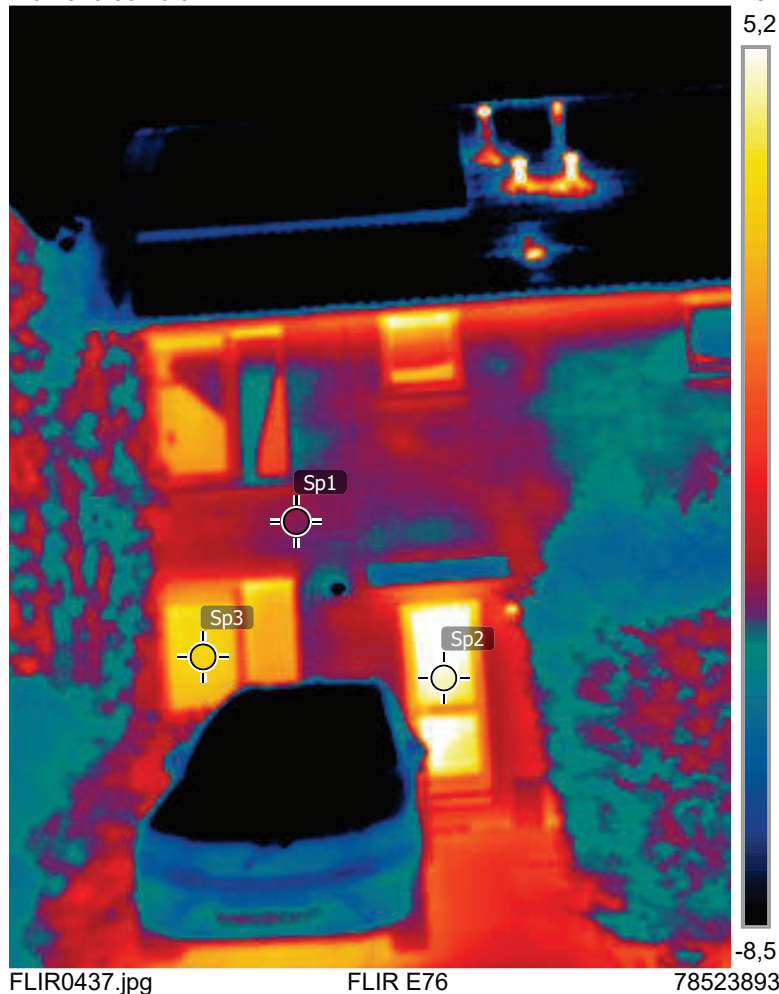
Relatief meer warmteverlies via voordeur Zie pag. 2,5

Sp1	-3,1 °C
Sp2	4,7 °C
Sp3	3,2 °C

Sp1 reeltief meer warmteverlies via voordeur

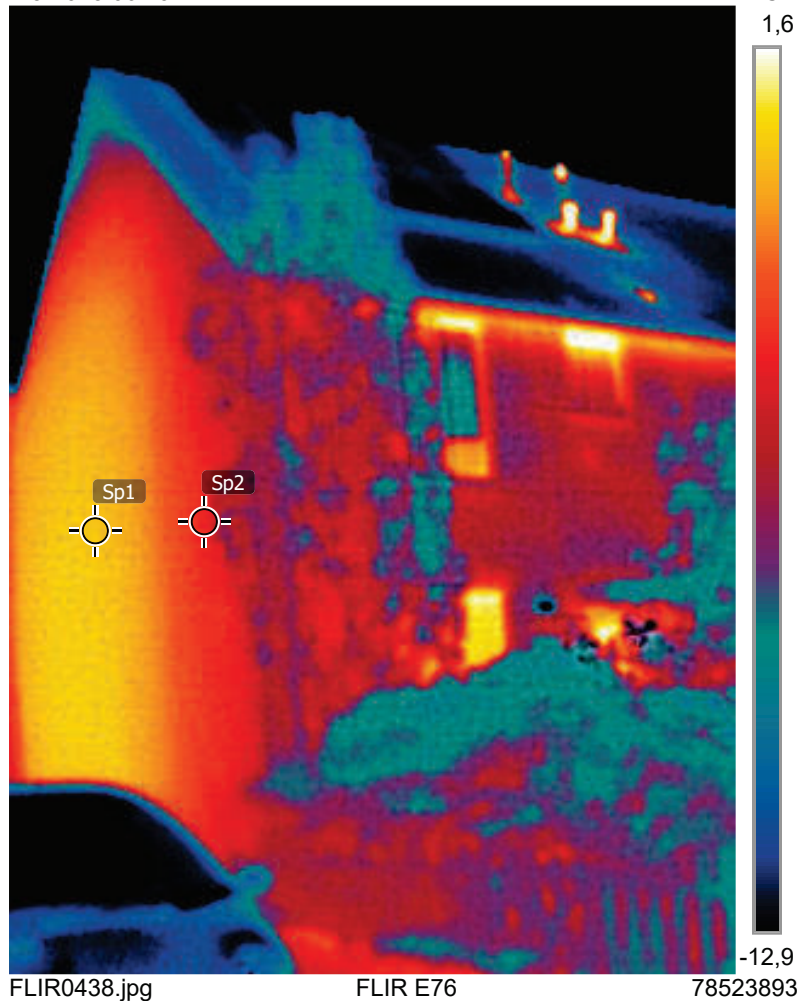
Sp1	-1,4 °C
Sp2	-4,4 °C

Sp1 is geen warmte verlies maar beïnvloedt appartementen gebouw naast woning

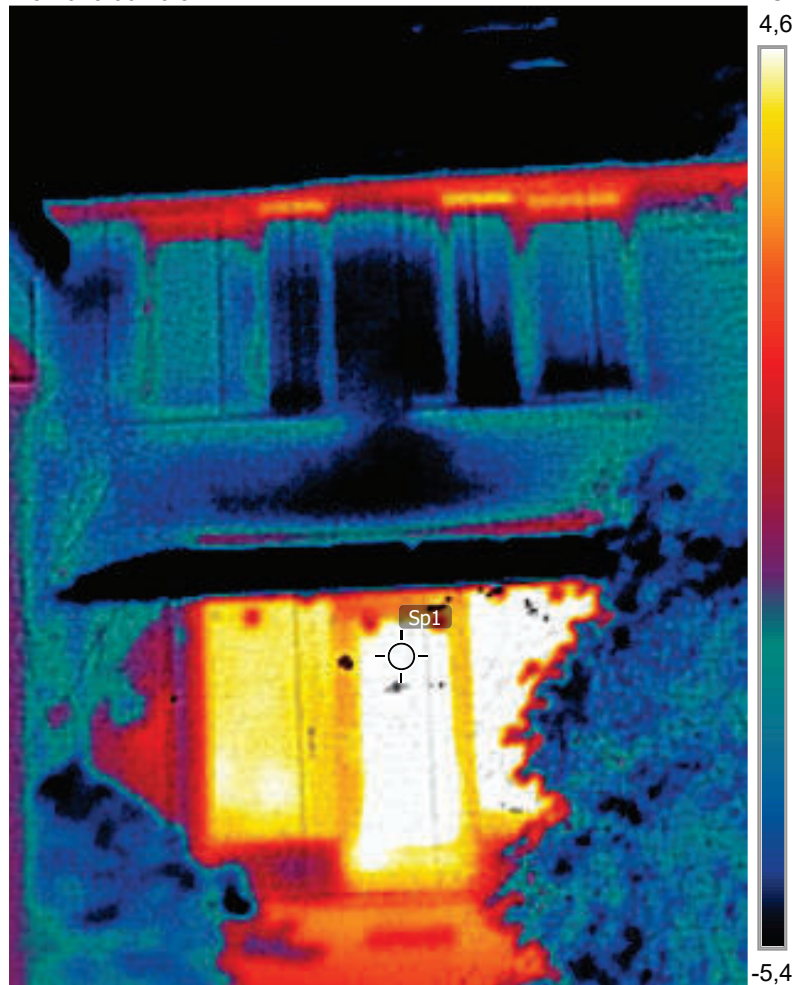
FLIR0439.jpg

Sp1	4,8 °C
-----	--------

Sp1 beïnvloering door afscherming afdak is geen extra warmteverlies

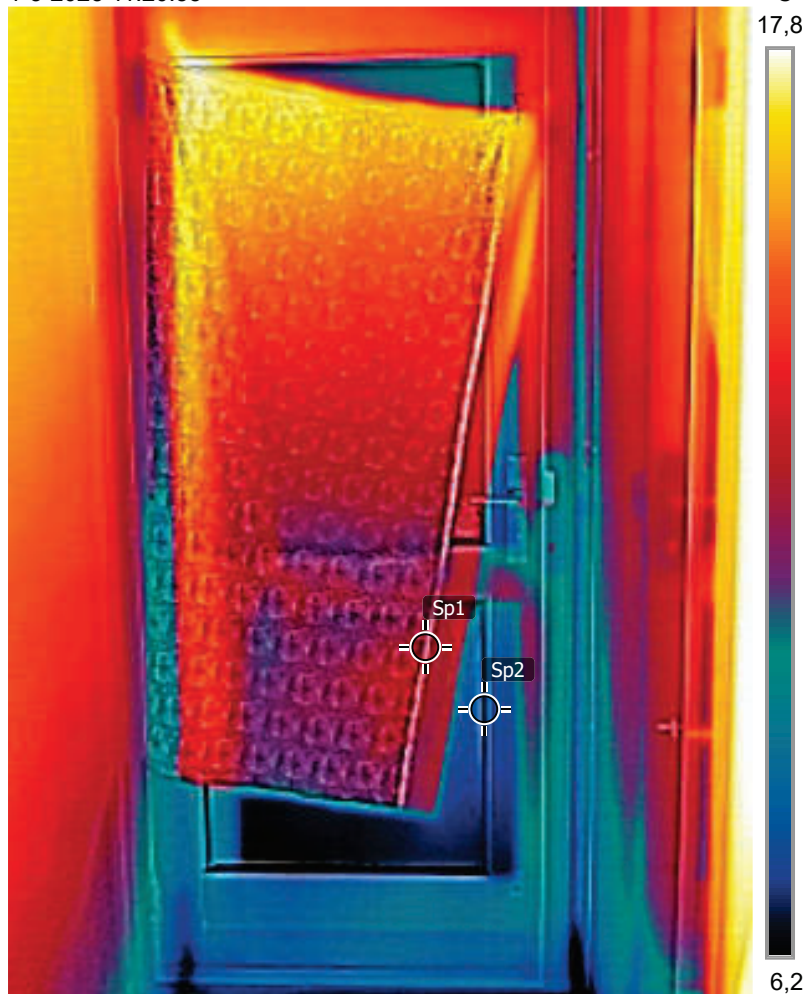
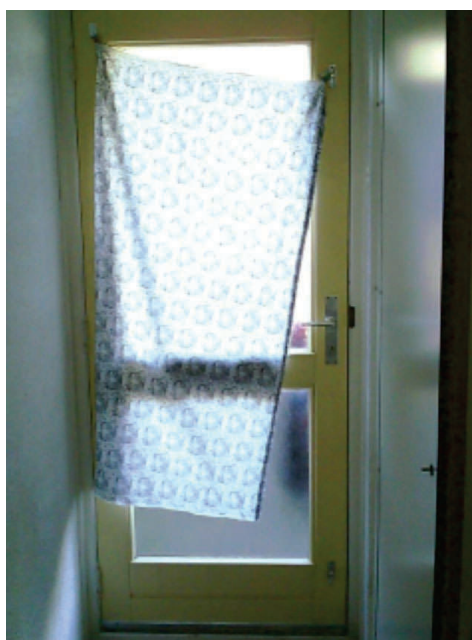
FLIR0540.jpg

Sp1	13,2 °C
Sp2	8,4 °C

Vd Boschstraat 8  
Gordijn voor glas geeft dempende werking van het koude glas

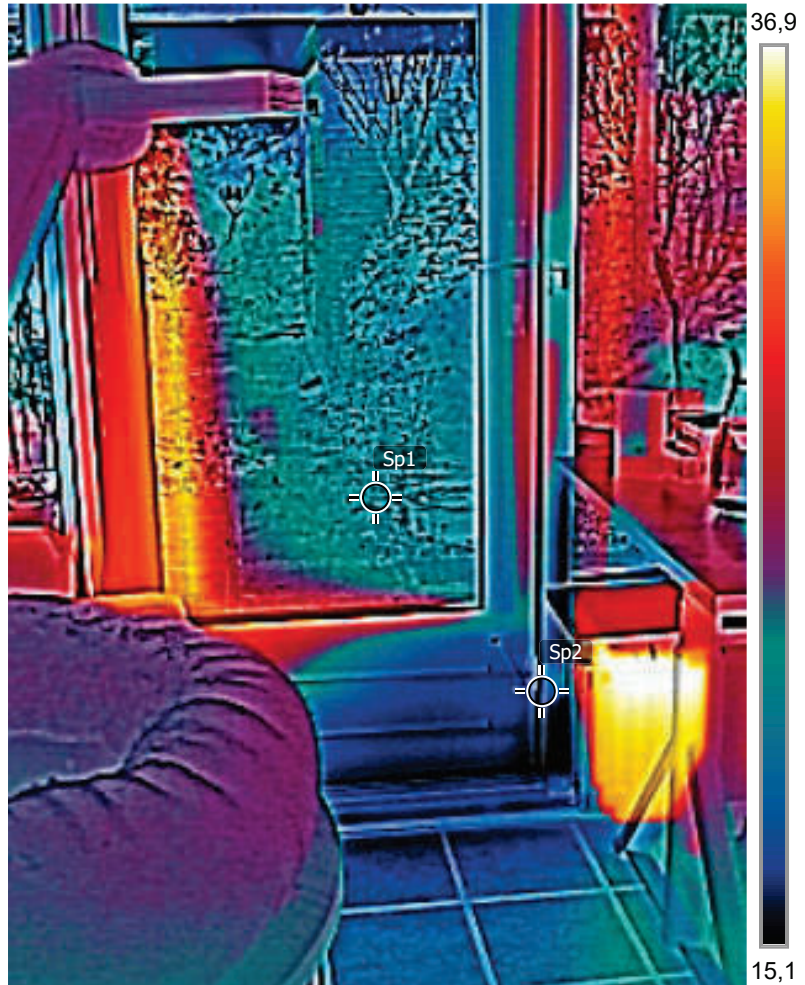
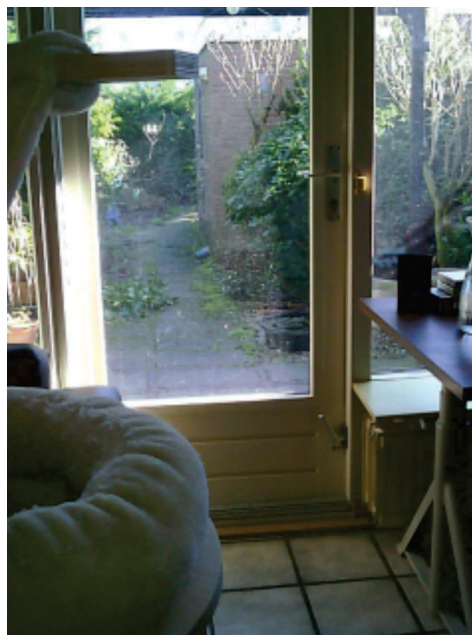
FLIR0541.jpg

Lichte kromming in achterdeur Zie pag. 6

Sp1	19,9 °C
Sp2	17,3 °C

Sp1 lekkage door kromming in achterdeur

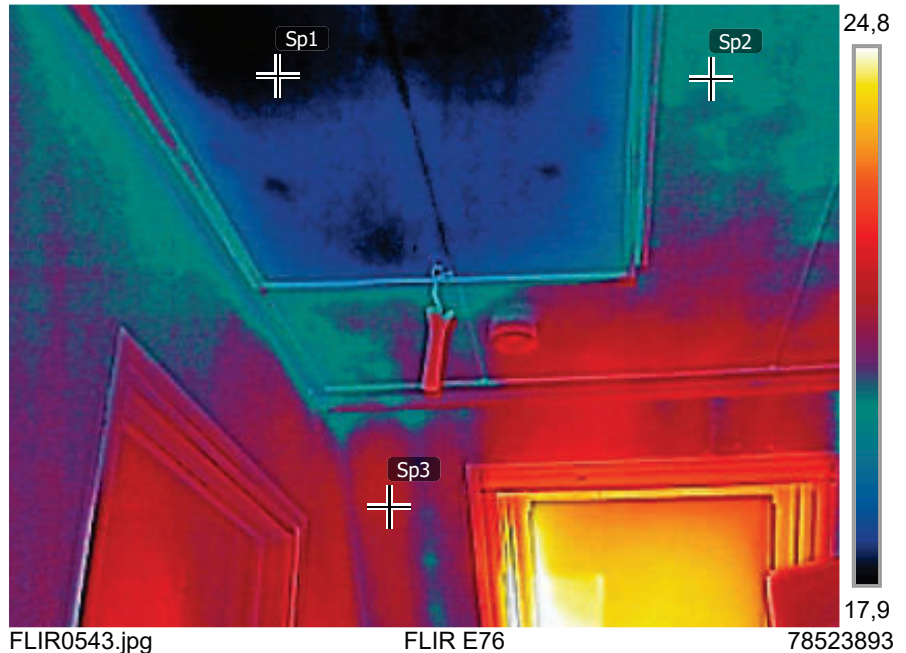
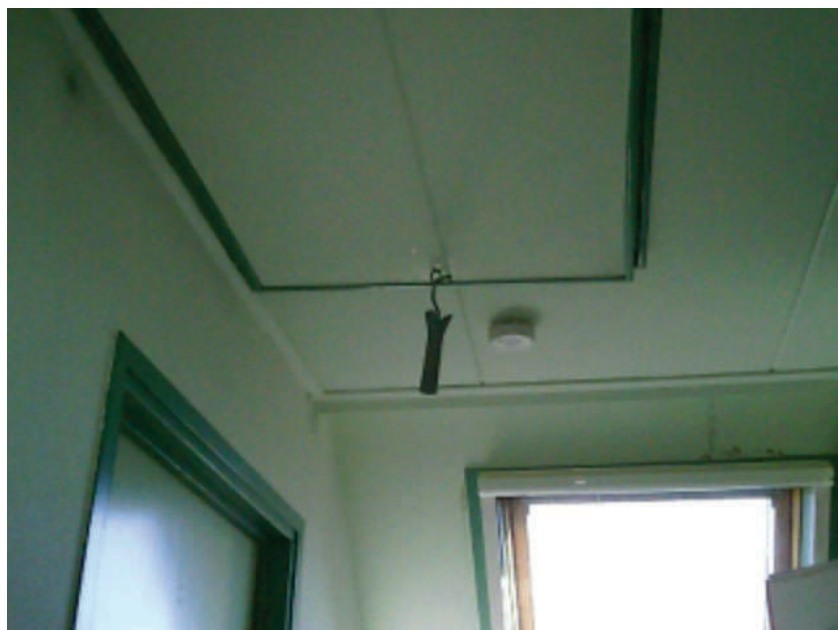
FLIR0543.jpg

Sp1	18,1 °C
Sp2	19,8 °C
Sp3	20,4 °C

Sp1 Vlieringluik is niet geïsoleerd  
 Sp3 Schuindak is nageïsoleerd

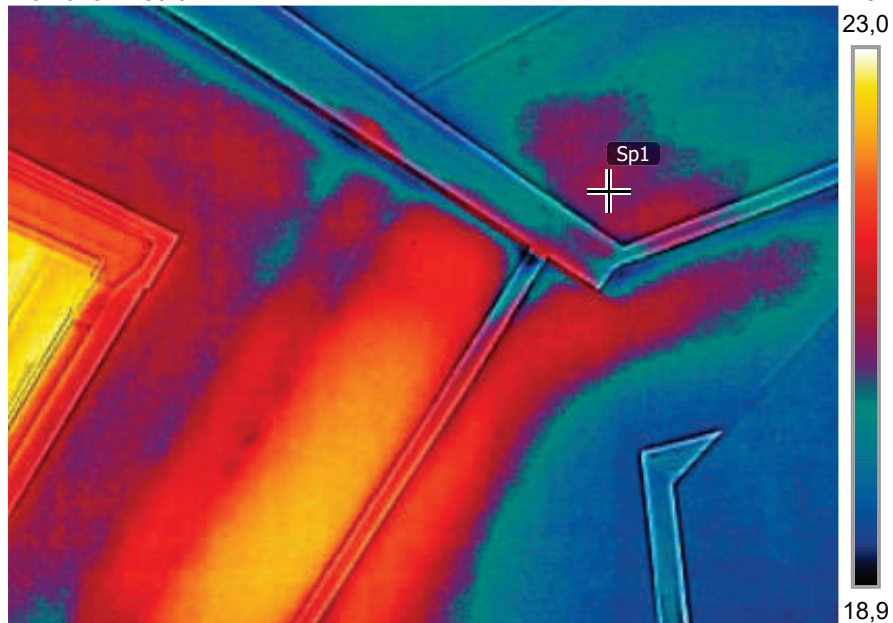
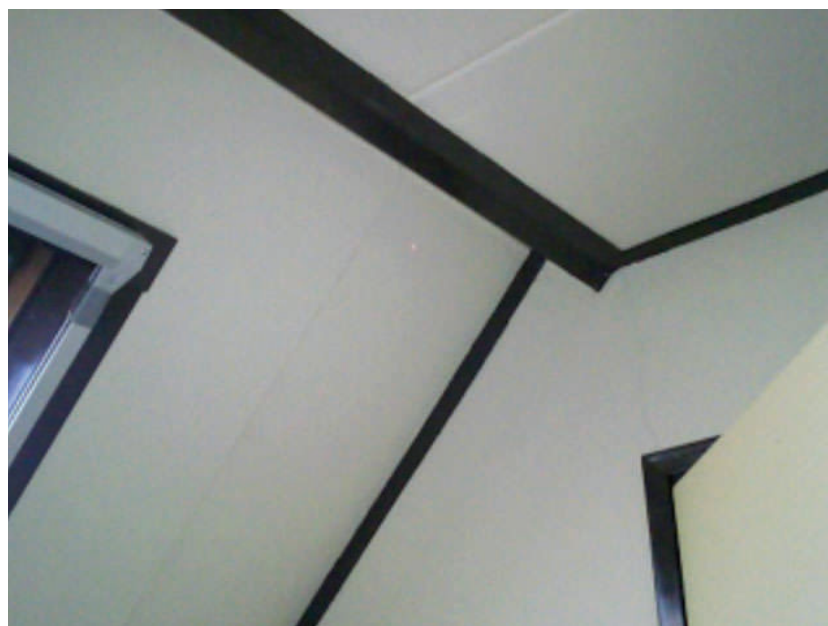
FLIR0544.jpg

Dak is na geïsoleerd Zie pag. 8

Sp1	20,6 °C
-----	---------

Sp1 Dak is na geïsoleerd
--------------------------
